## บทที่ 1

### บทนำและรายละเอียดโครงการ

- 1) เพื่อสรุปผลการปฏิบัติตามมาตรการป้องกันและแก้ไขผลกระทบสิ่งแวดล้อม (ระยะดำเนินการ) โครงการ แอสคอตท์ ทองหล่อ บางกอก ระหว่างเดือนมกราคม – มิถุนายน 2569
- 2) เพื่อสรุปผลการปฏิบัติตามมาตรการติดตามตรวจสอบคุณภาพสิ่งแวดล้อม (ระยะดำเนินการ) โครงการ แอสคอตท์ ทองหล่อ บางกอก ระหว่างเดือนมกราคม – มิถุนายน 2569
- 3) เพื่อนำผลการติดตามตรวจสอบคุณภาพสิ่งแวดล้อม มาเปรียบเทียบกับค่ามาตรฐานที่หน่วยงานกำหนด และนำไป เป็นแนวทางในการจัดระบบการจัดการสิ่งแวดล้อมทั้งภายในโครงการและต่อพื้นที่โดยรอบ
- 4) เพื่อสรุปข้อมูลคุณภาพด้านสิ่งแวดล้อมสำหรับนำเสนอต่อผู้รับผิดชอบโครงการ และหน่วยงานที่เกี่ยวข้อง

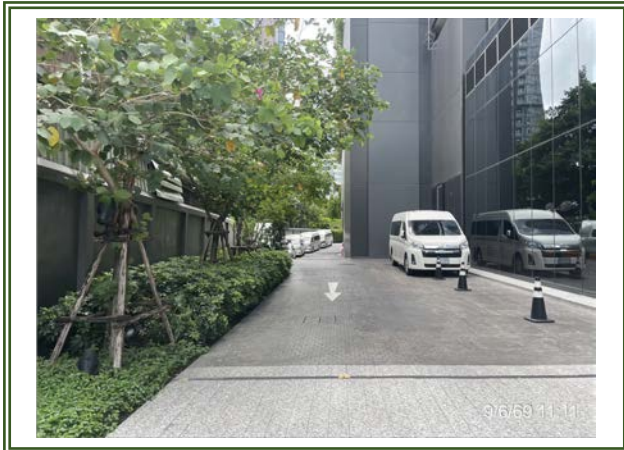
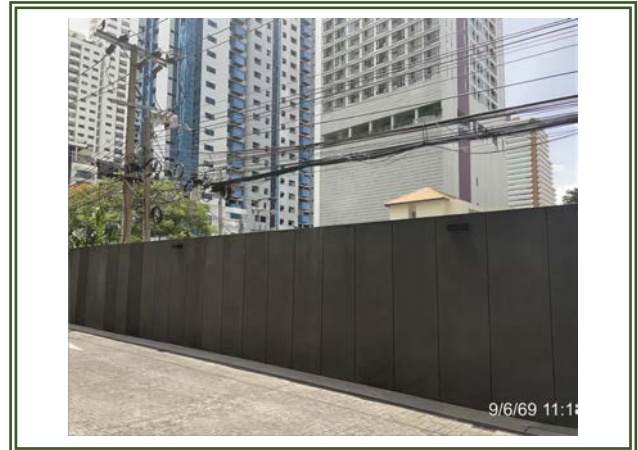
รูปที่ 2-1 รั้วรอบพื้นที่โครงการ

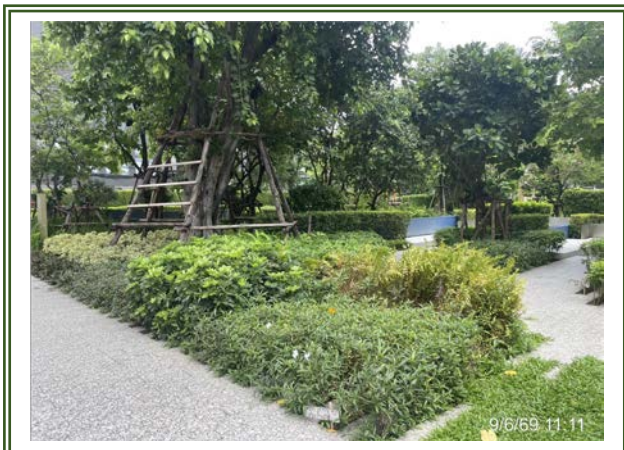
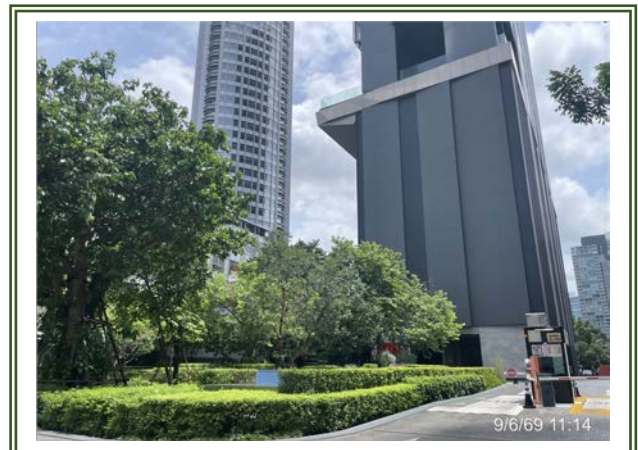
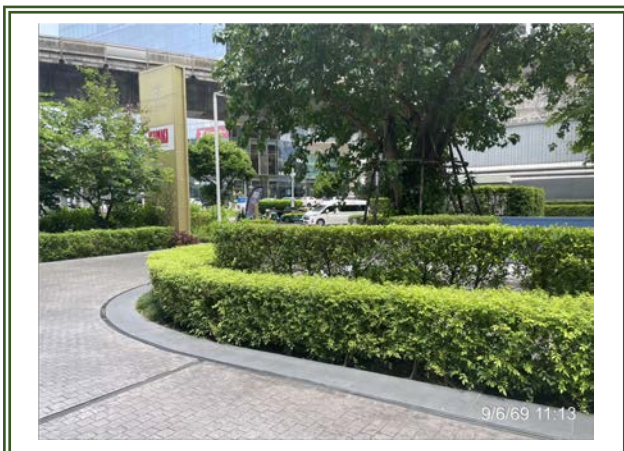
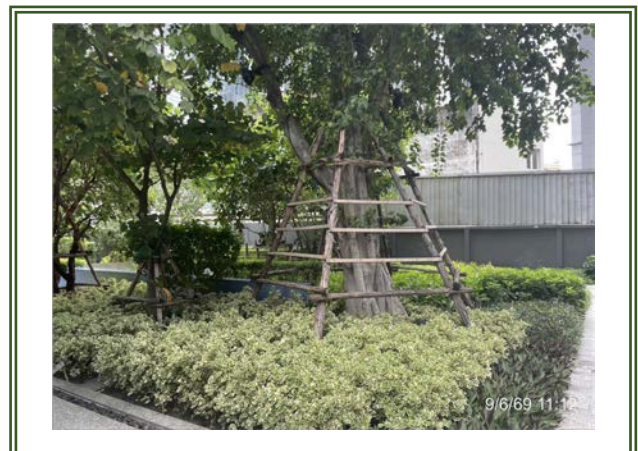
รูปที่ 2-2 พื้นที่สีเขียวภายในโครงการ

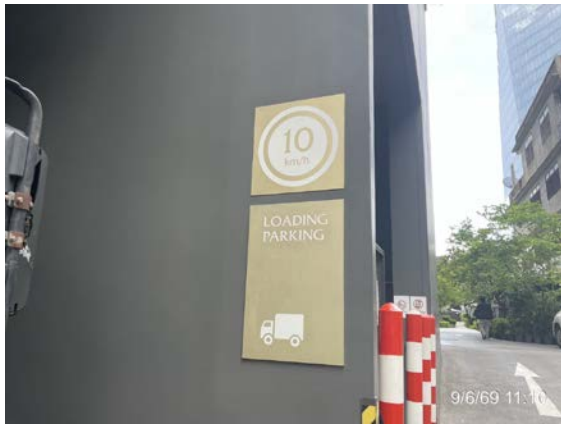
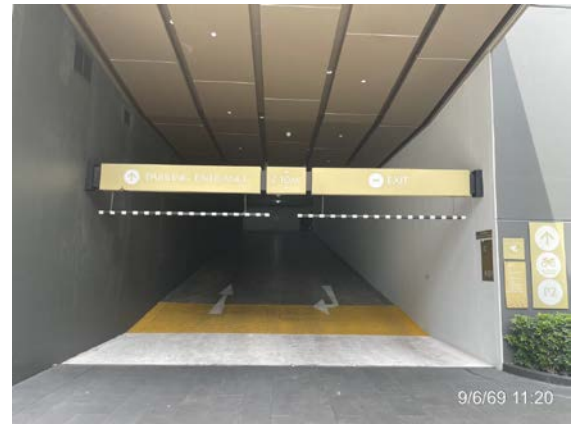
รูปที่ 2-3 ป้ายจำกัดความเร็ว 10 กม./ชม. และเนินชะลอความเร็วรถ

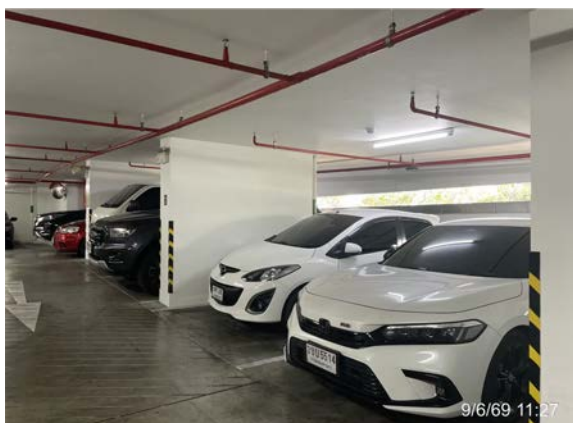
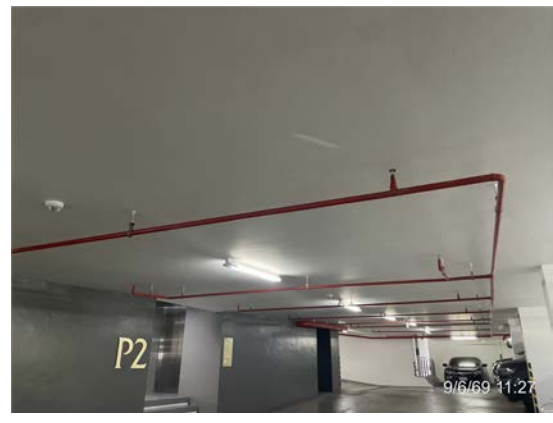
รูปที่ 2-5 อาคารจอดรถชั้นล่าง-ชั้น 10 แบบเปิดโล่ง

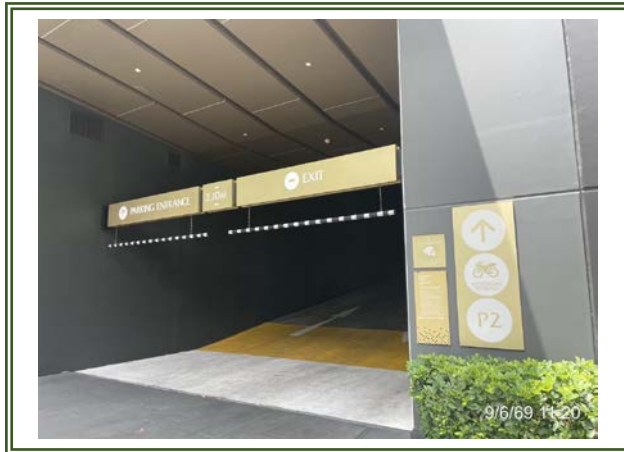
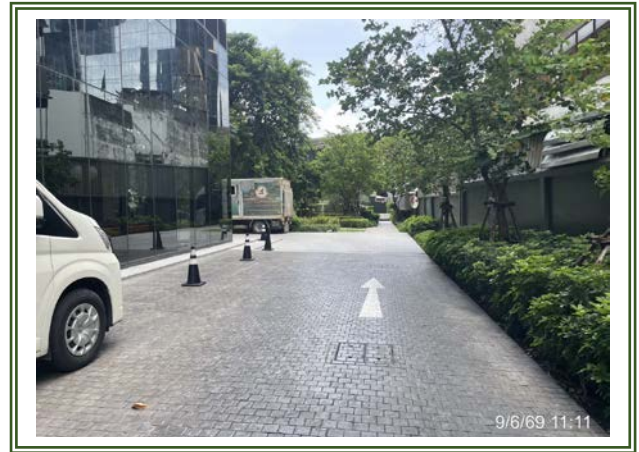
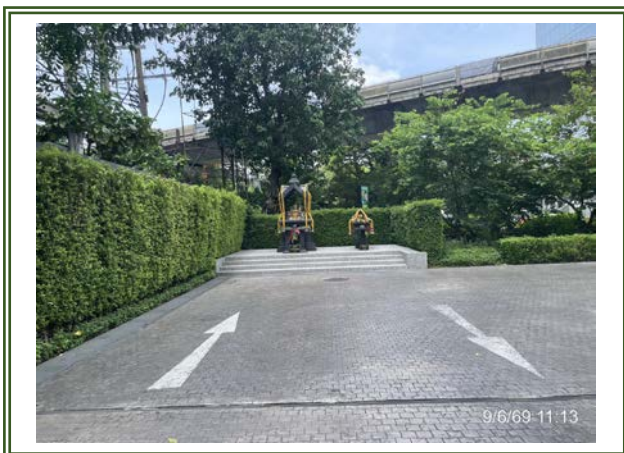
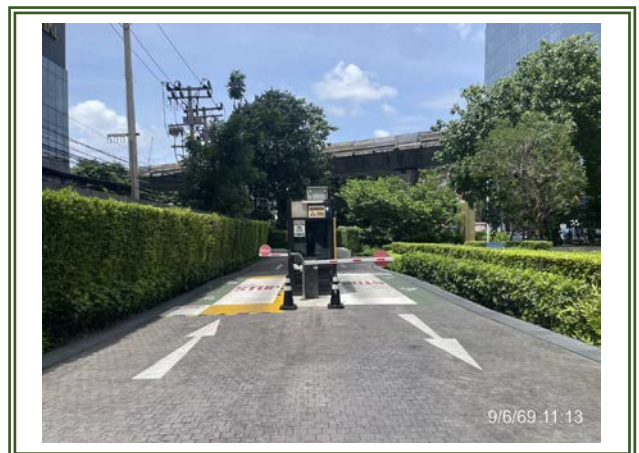
รูปที่ 2-6 บ้ายสัญลักษณ์จราจร และสัญลักษณ์แบ่งช่องทางเดินรถ

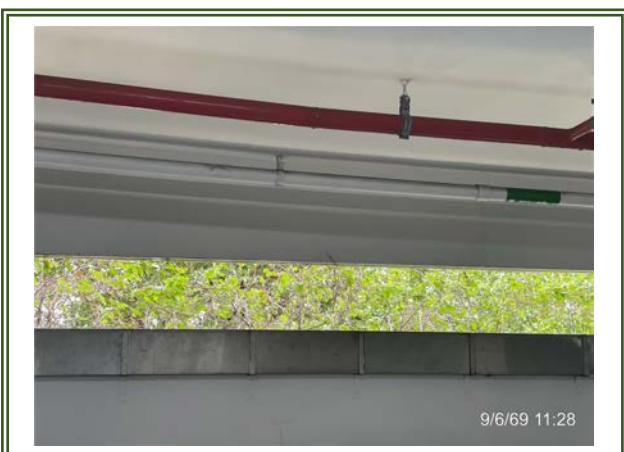
รูปที่ 2-7 ปลุกต้นเฟื่องฟ้าบริเวณชั้นจอดรถที่ 2-10

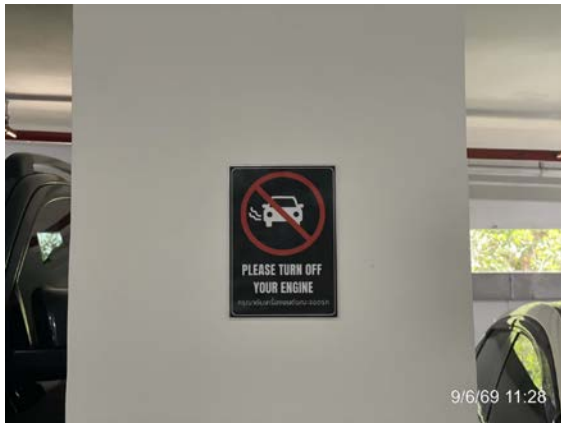
รูปที่ 2-8 ป้ายห้ามแรงเครื่องยนต์/ป้ายให้ดับเครื่องยนต์

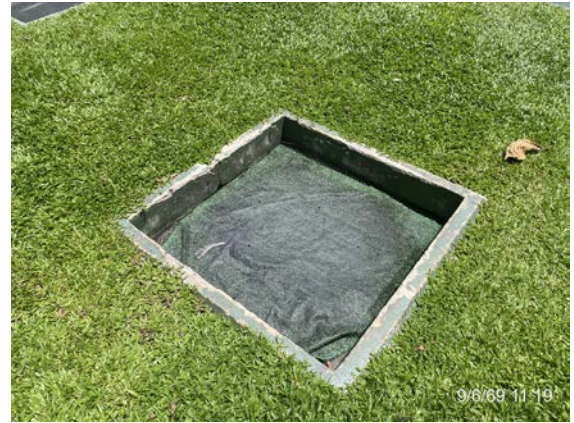
รูปที่ 2-9 ระบบบำบัดน้ำเสียภายในโครงการ

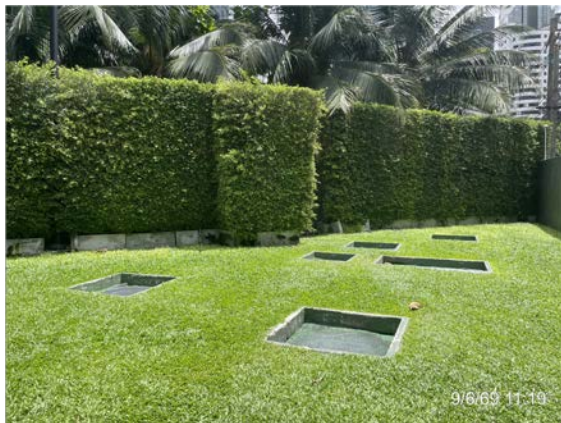
รูปที่ 2-9 ระบบบำบัดน้ำเสียภายในโครงการ (ต่อ)

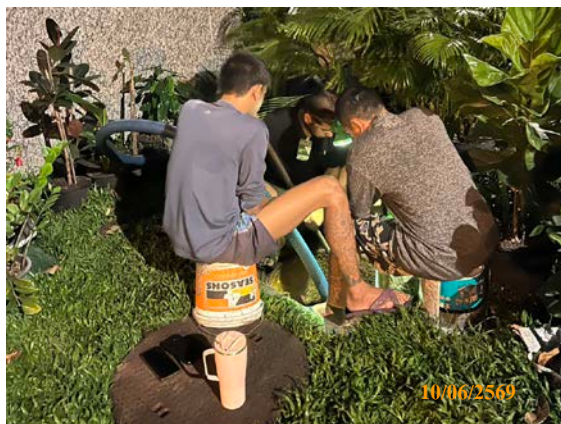
รูปที่ 2-11 การสูบกากตะกอน และตักกากไขมัน

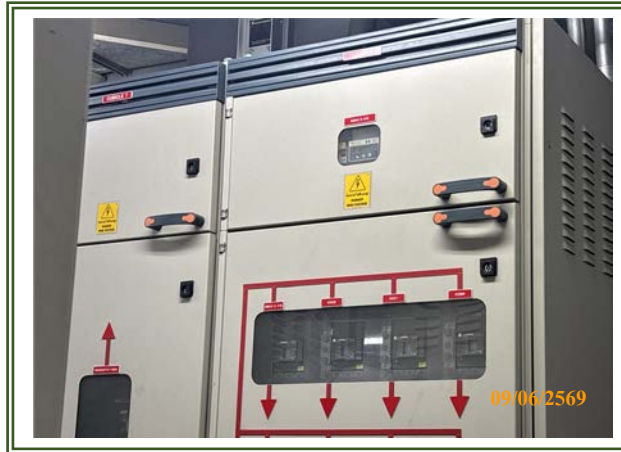
รูปที่ 2-12 ระบบมิเตอร์ไฟฟ้าสำหรับระบบบำบัดน้ำเสีย

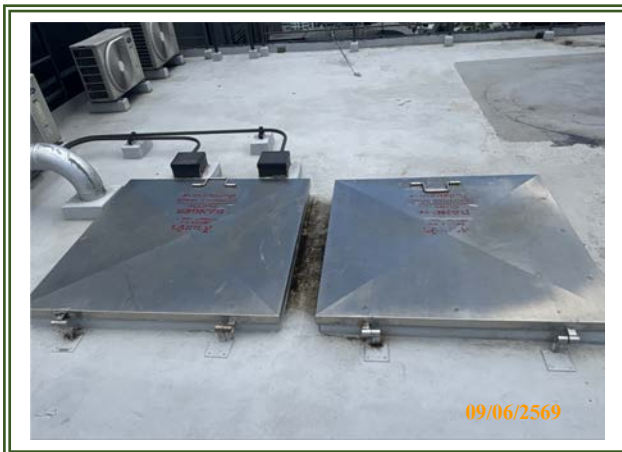
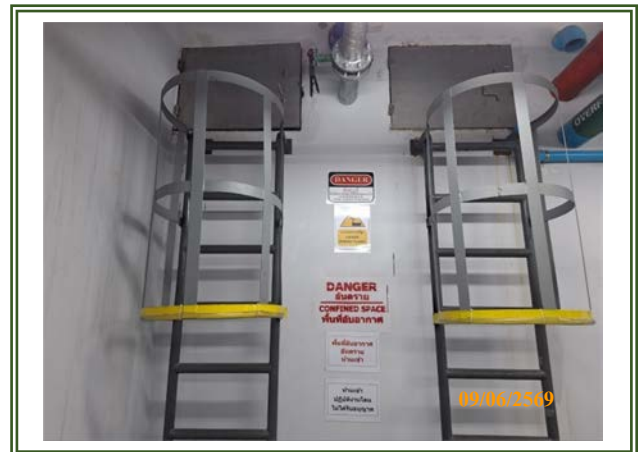
รูปที่ 2-13 ถังเก็บน้ำสำรองใต้ดิน และถังเก็บน้ำชั้นดาดฟ้า

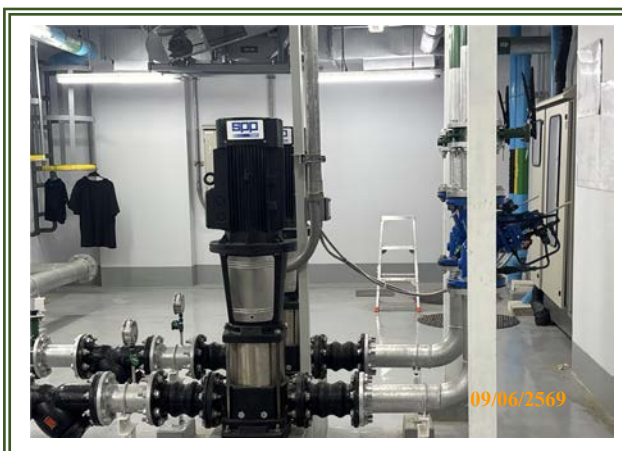
รูปที่ 2-14 ระบบสูบน้ำภายในอาคาร

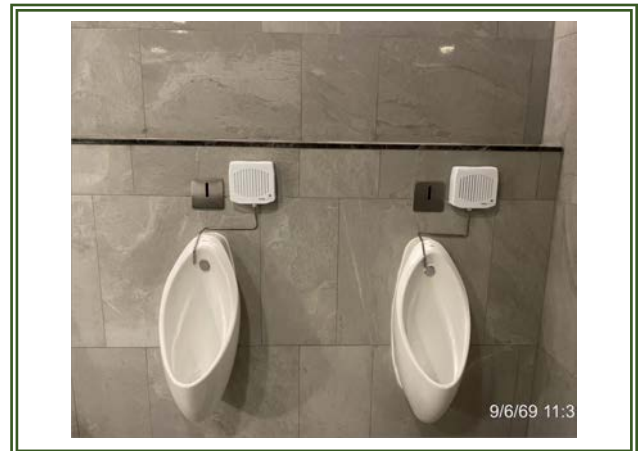
รูปที่ 2-15 สุขภัณฑ์ประหยัดน้ำ

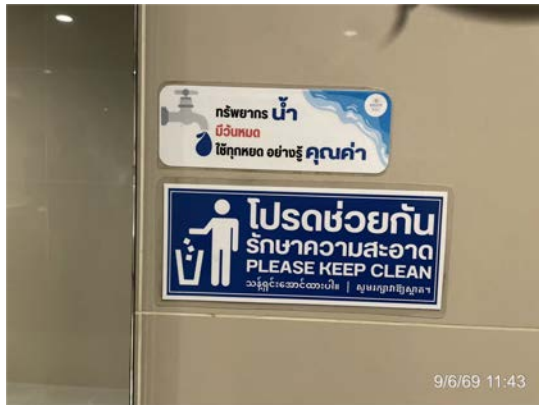
รูปที่ 2-16 ป้ายรณรงค์ประหยัดน้ำ

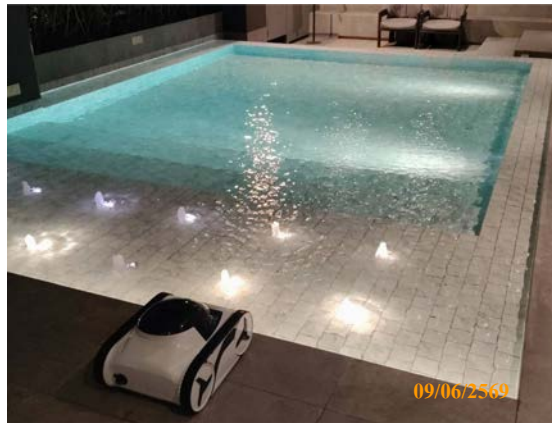
รูปที่ 2-18 ไฟฟ้าส่องสว่างบริเวณโดยรอบพื้นที่สระว่ายน้ำ

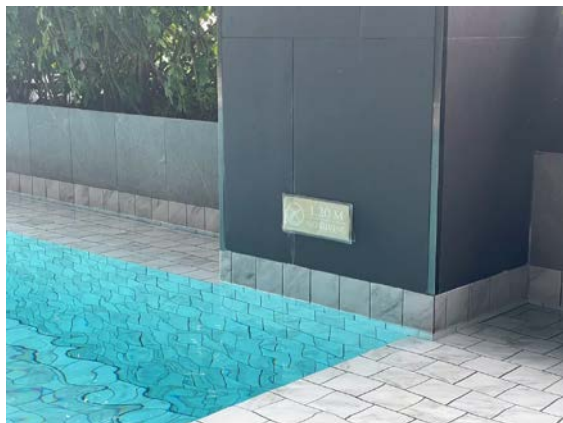
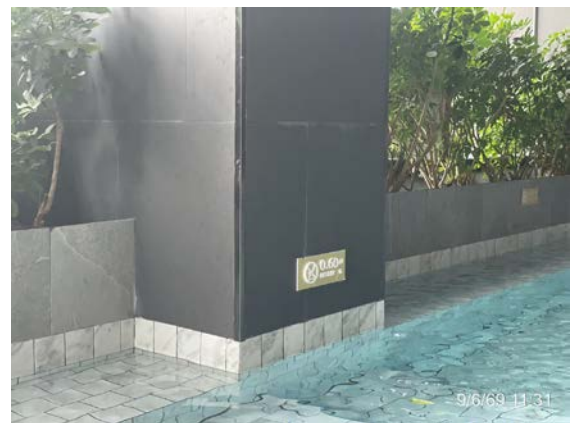
รูปที่ 2-19 บ้ายบอกระดับความลึก

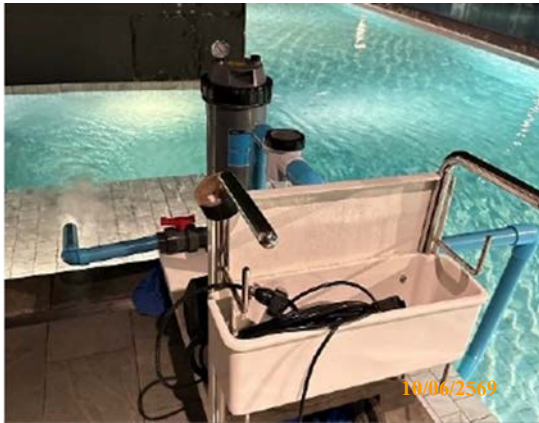
รูปที่ 2-20 การทำความสะอาดสระว่ายน้ำ

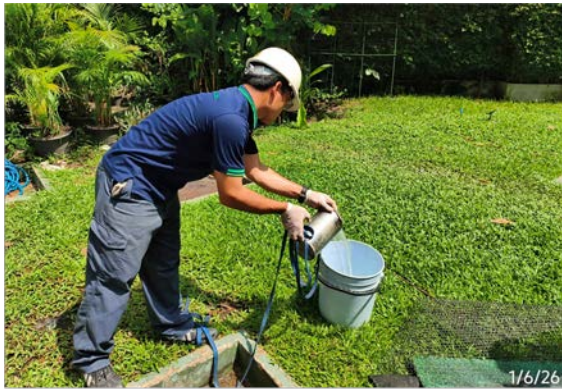
รูปที่ 3-5 คุณภาพน้ำทิ้งก่อนการบำบัด  
บริเวณบ่อปรับสภาพน้ำพร้อมตะแกรงดักขยะ

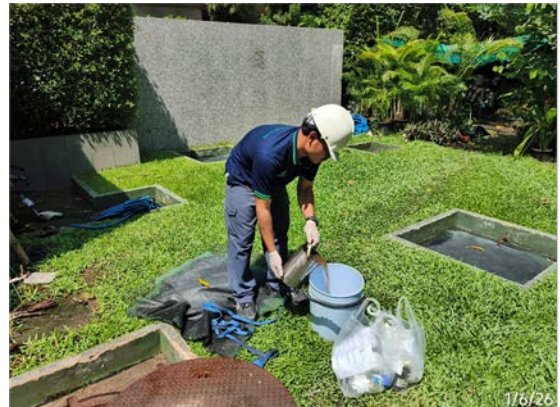
รูปที่ 3-6 คุณภาพน้ำทิ้งหลังการบำบัด  
บริเวณถังปรับสมดุล

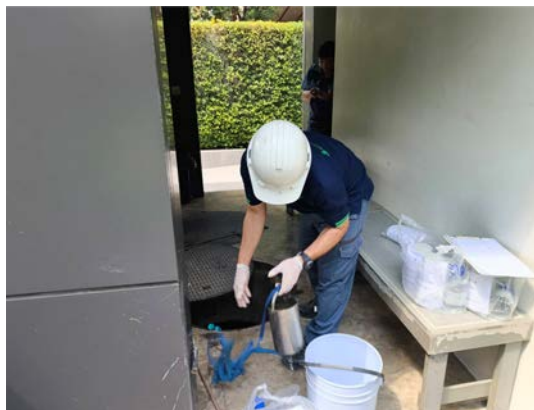
รูปที่ 3-7 คุณภาพน้ำทิ้งหลังการบำบัด  
บริเวณถังสูบน้ำทิ้ง

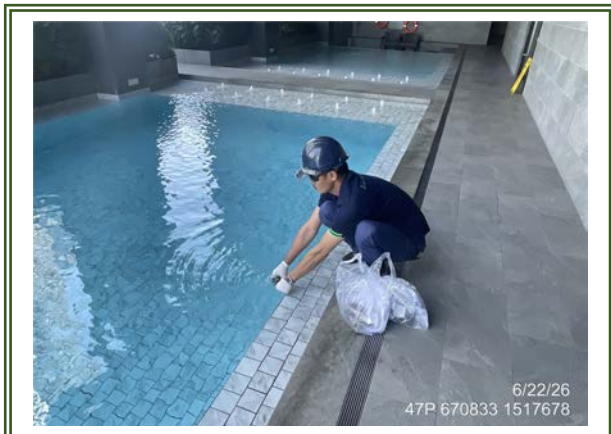
**รูปที่ 3-18** คุณภาพน้ำสระว่าย  
บริเวณสระว่ายน้ำส่วนลึก

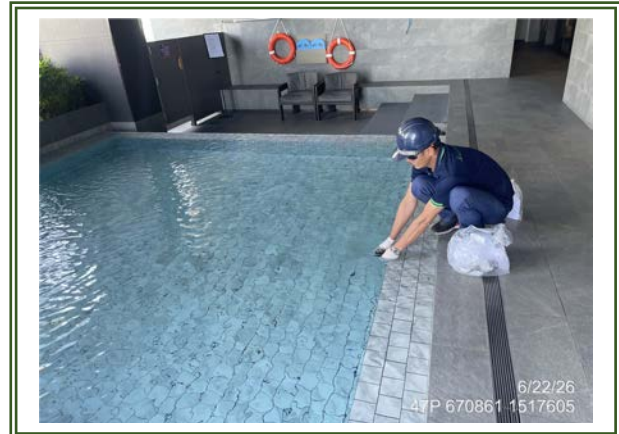
**รูปที่ 3-19** คุณภาพน้ำสระว่ายน้ำ  
บริเวณสระว่ายน้ำส่วนตื้น
