## 5. ผลการดำเนินการตามมาตรการป้องกันและแก้ไขผลกระทบสิ่งแวดล้อม

### ตารางที่ 2 เปรียบเทียบมาตรการป้องกันและแก้ไขผลกระทบสิ่งแวดล้อมที่กำหนดไว้ในรายงานการวิเคราะห์ผลกระทบสิ่งแวดล้อม

#### โครงการU KHAOYAI HOTEL(ชื่อเดิม โรงแรม Magnolias4) ระยะเปิดดำเนินการ

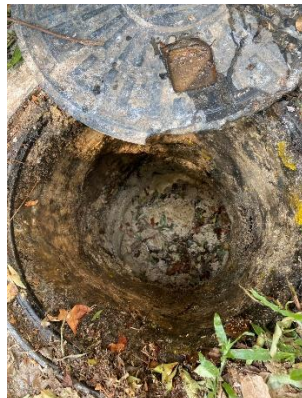
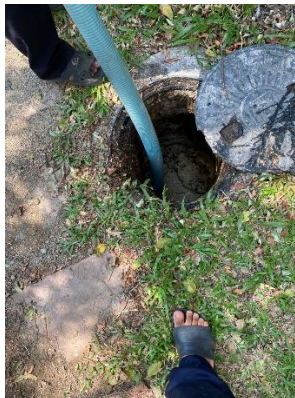
ภาพที่ 3-10 สือบตะกอนไขมันออกจากถังแยกตะกอน

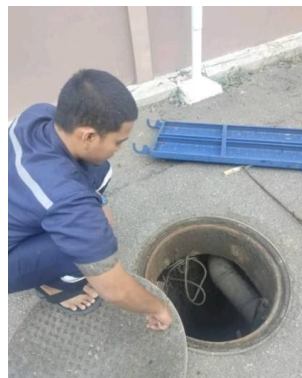
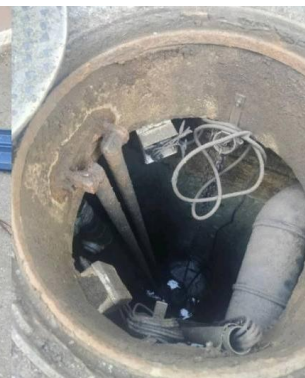
ภาพที่ 3-11 แยกมอเตอร์แผงควบคุมระบบบ่อบำบัดน้ำเสียโดยเฉพาะ ตรวจสอบและบำรุงรักษาอย่างสม่ำเสมอ

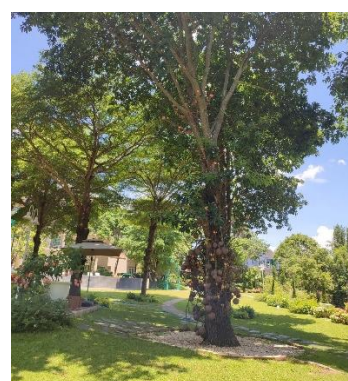
ภาพที่ 3-14 อนุรักษ์ไม้ยืนต้นขนาดใหญ่ไว้ในโครงการ

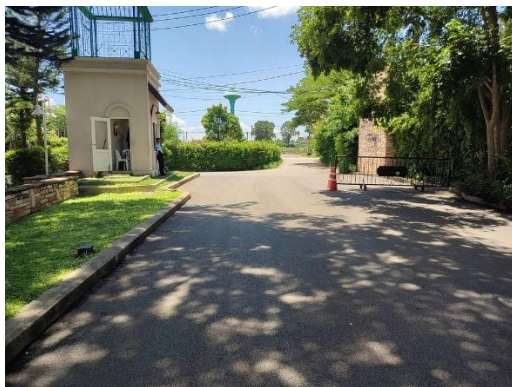
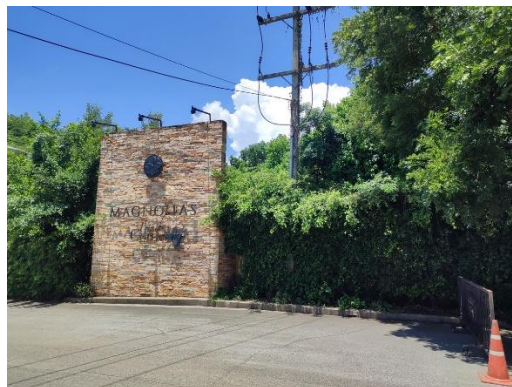
ภาพที่ 3-23 ทางเข้าออกพื้นที่โครงการและถนนภายในโครงการ เจ้าหน้าที่รักษาความปลอดภัย และป้ายชื่อโครงการ

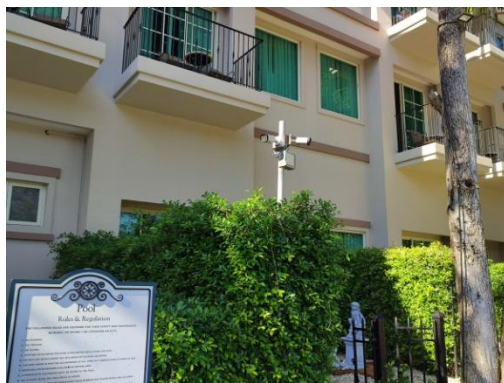
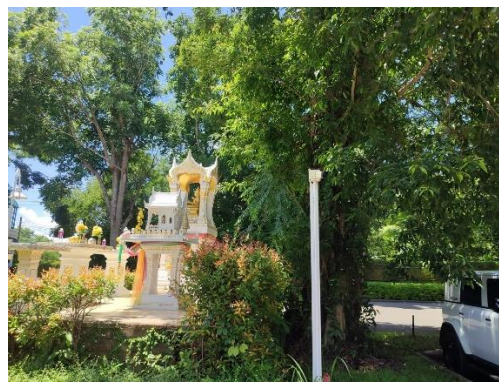
ภาพที่ 3-24 กล้องวงจรปิด

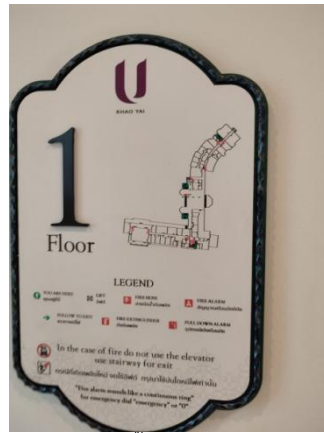
ภาพที่ 3-27 ป้ายแบบแปลนตำแหน่งติดตั้งอุปกรณ์ดับเพลิง และโทรศัพท์ฉุกเฉินหน้าลิฟต์

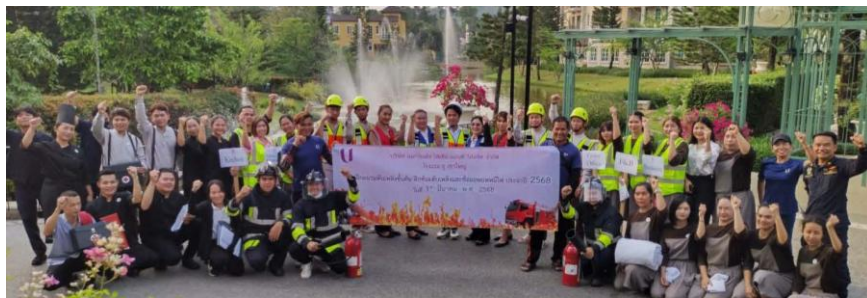
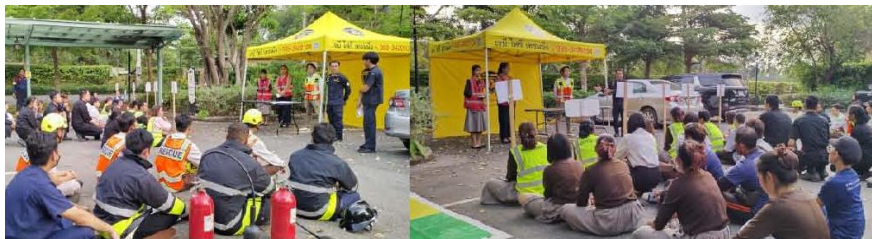
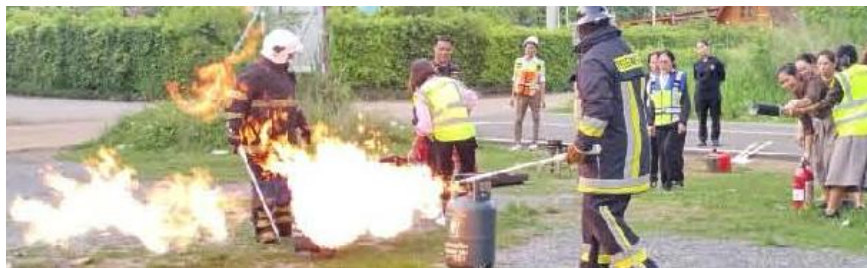
ภาพที่ 3-28 ซ้อมอพยพหนีไฟและซ้อมดับเพลิง ประจำปี 2568

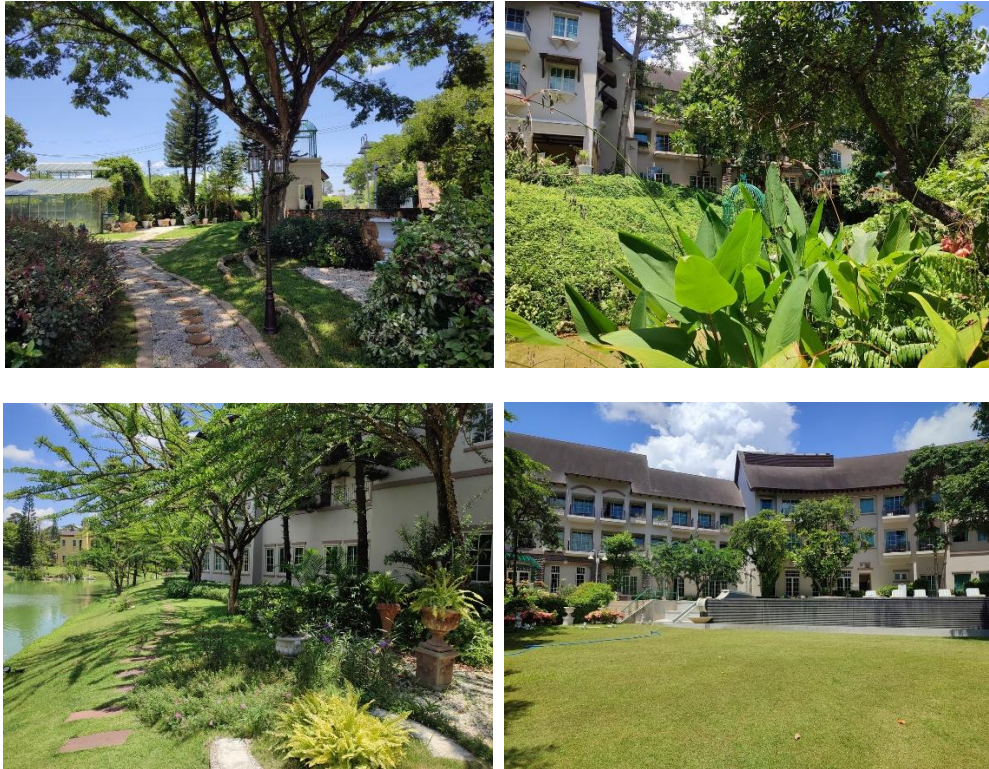
ภาพที่ 3-30 คูแลพื้นที่สีเขียวไว้แล้วเป็นอย่างดี

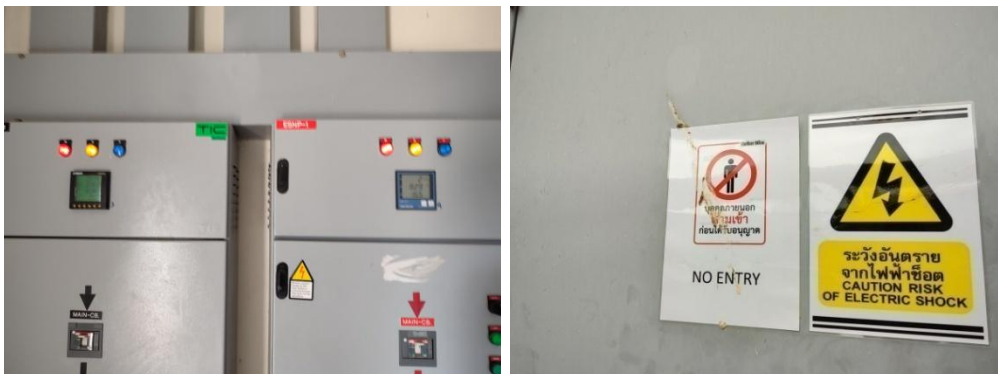
ภาพที่ 3-31 ห้องไฟฟ้าประจำอาคาร และป้ายเตือนน้ำห้องให้ระวังอันตรายจากไฟฟ้าช็อต

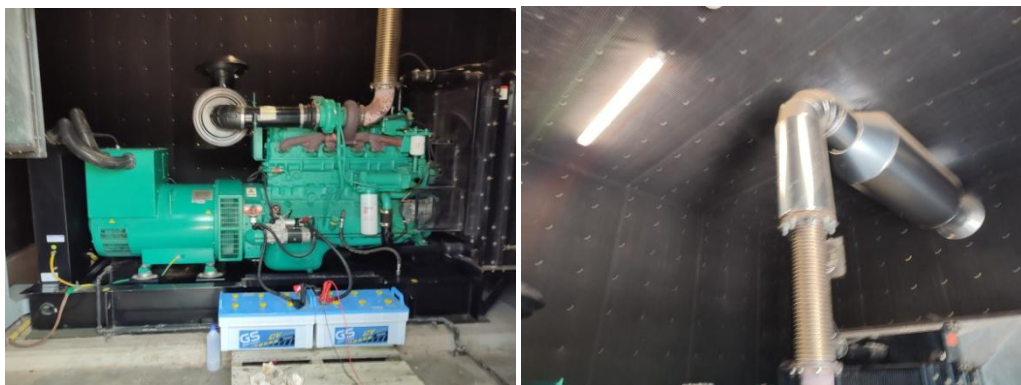
ภาพที่ 3-32 เครื่องกำเนิดไฟฟ้าฉุกเฉิน มีฉนวนกันเสียงดังอยู่ในห้อง

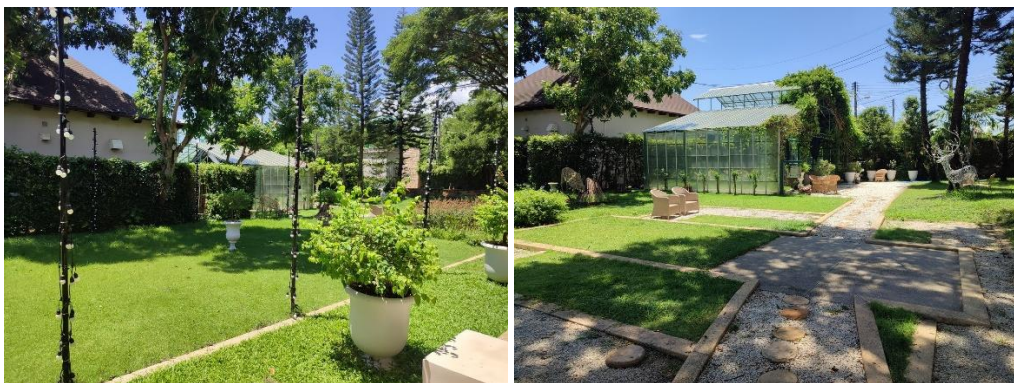
ภาพที่ 3-34 มีท่อใต้ดินในการใช้น้ำรดน้ำไม้

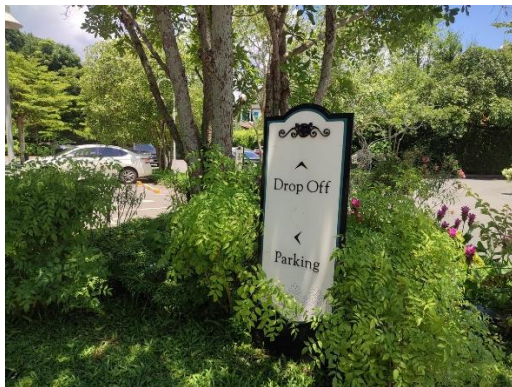
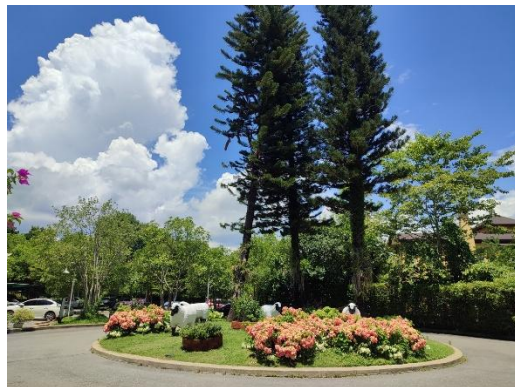
ภาพที่ 3-38 ป้ายจราจรบริเวณที่จอดรถยนต์ และวงเวียนจราจร

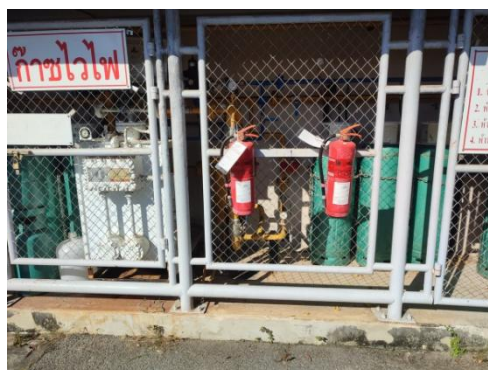
ภาพที่ 3-39 ถังเคมีดับเพลิง ติดตั้งไว้บริเวณที่เก็บถังแก๊ส และตรวจสอบให้มีความปลอดภัย

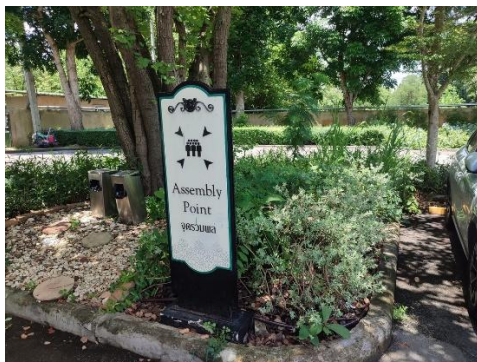
ภาพที่ 3-43 ป้ายจุดรวมพลของโครงการ
