## บทที่ 2

### ผลการปฏิบัติตามมาตรการป้องกันและแก้ไขผลกระทบสิ่งแวดล้อม และมาตรการติดตามตรวจสอบผลกระทบสิ่งแวดล้อม

ตารางที่ 2-1 สรุปผลการปฏิบัติตามมาตรการป้องกันและแก้ไขผลกระทบสิ่งแวดล้อม โครงการ TERRA RESIDENCE I (เทอร์รา เรสซิเดนซ์ 1) (ช่วงเปิดดำเนินการ)

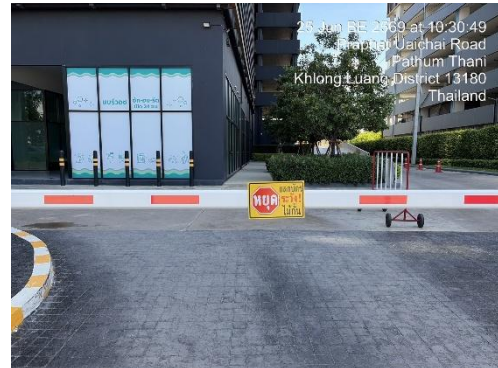
บริเวณด้านหน้าทางเข้า-ออกโครงการ

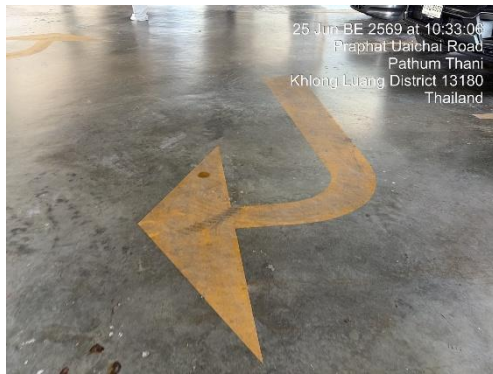
สัญลักษณ์จราจรบนพื้นทางถนน

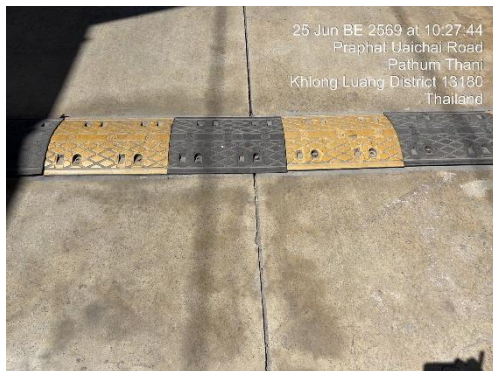
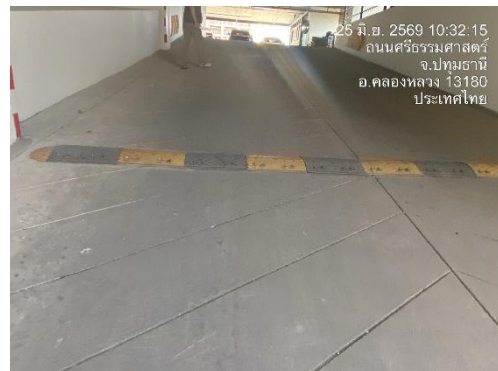
สัญญาณชะลอความเร็ว

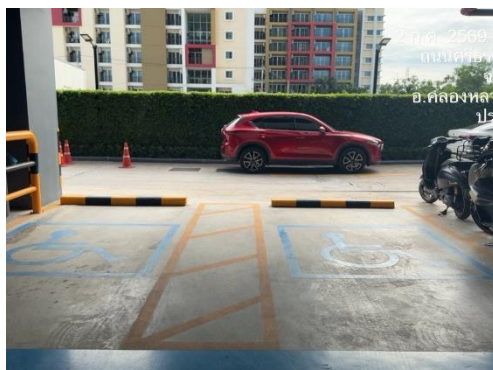
ช่องจอดรถสำหรับผู้พิการภายในโครงการ

ป้ายช่องจอดรถพยาบาล

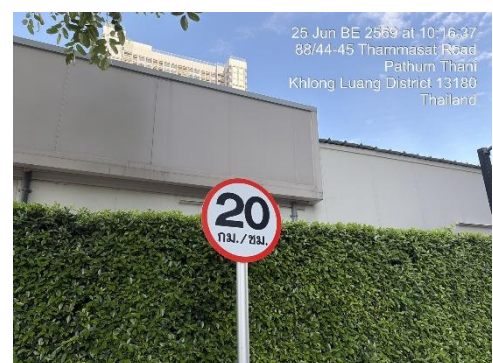
ป้ายจำกัดความเร็ว

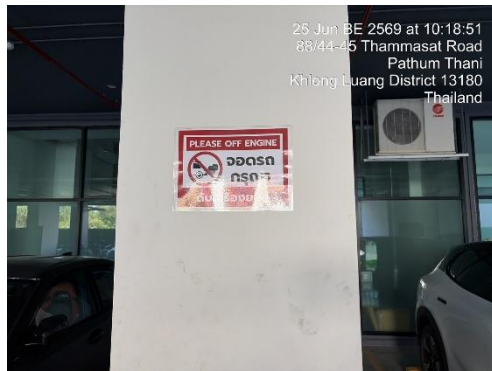
ป้าย “จอดรถกรุณาลงเครื่องยนต์”

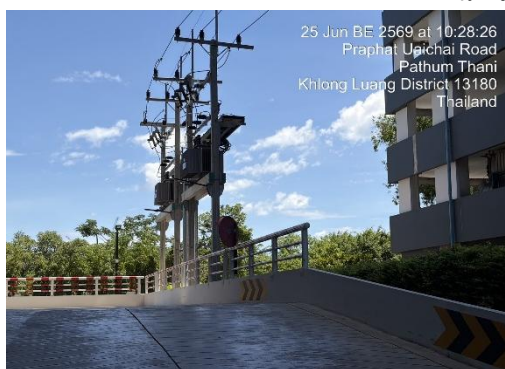
ผนังกันตกบริเวณพื้นที่จอดรถ

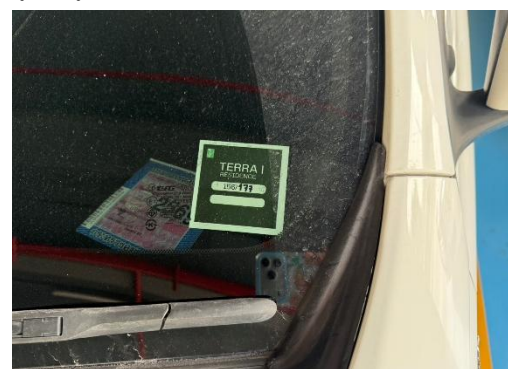
สติ๊กเกอร์ติดหน้ารถสำหรับผู้พักอาศัย

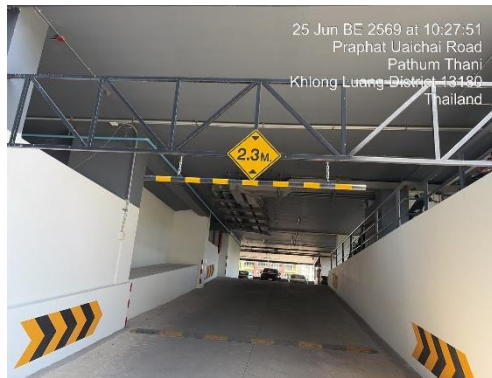
ป้ายระบุความสูง

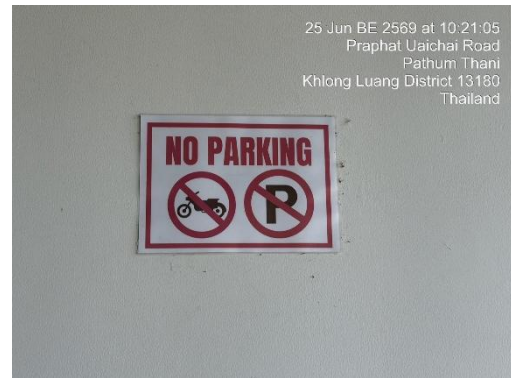
ป้ายห้ามจอด

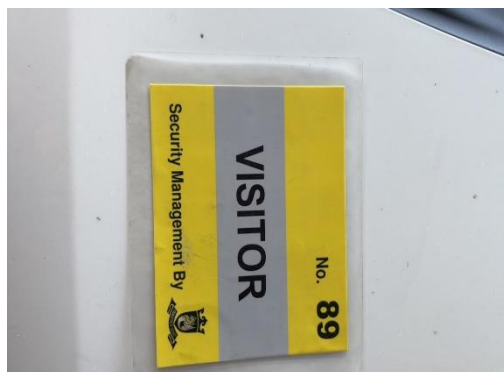
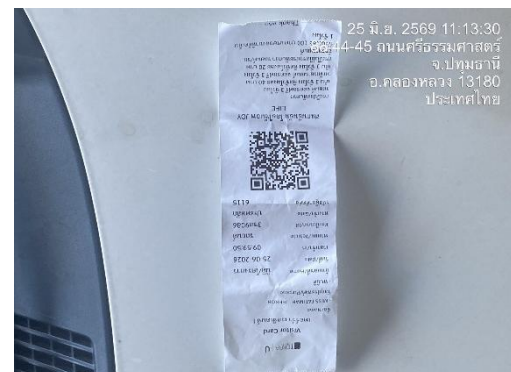
บัตรชั่วคราวสำหรับผู้มาติดต่อ  
ภาพที่ 2-2 การจัดการจราจรของโครงการ (ต่อ)

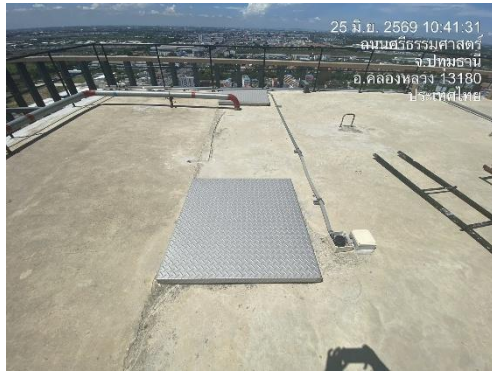
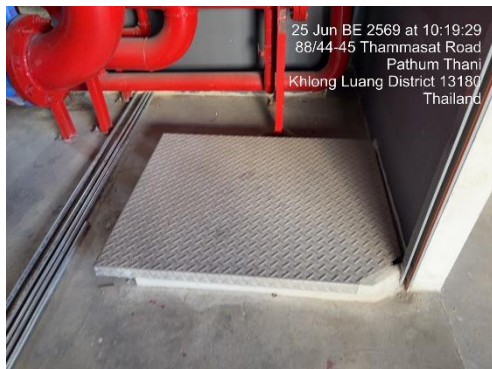
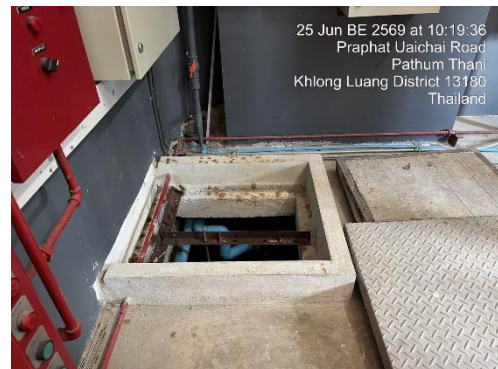
ถังเก็บน้ำสำรองใต้ดิน และคาตฟ้า

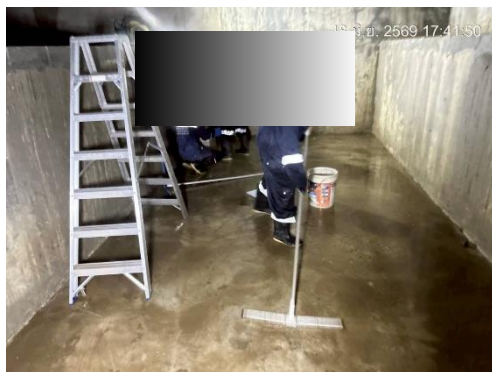
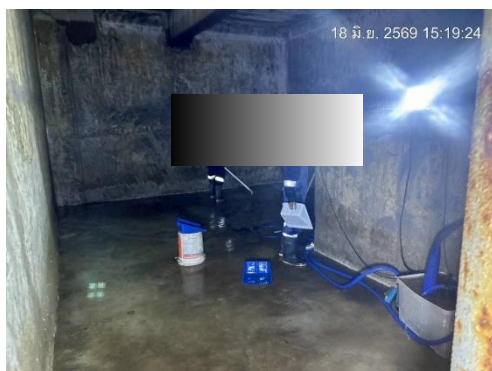
การล้างถังเก็บน้ำสำรองใต้ดิน และคาตฟ้า  
ภาพที่ 2-4 การจัดการน้ำใช้ของโครงการ

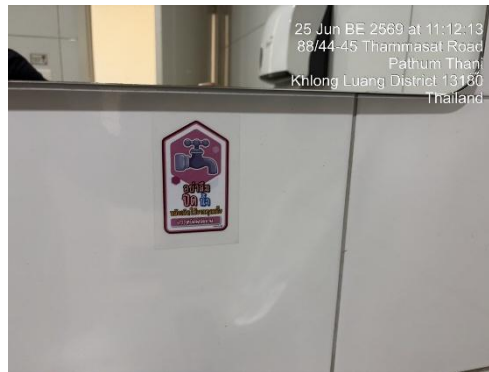
ป้ายการรณรงค์การใช้น้ำ

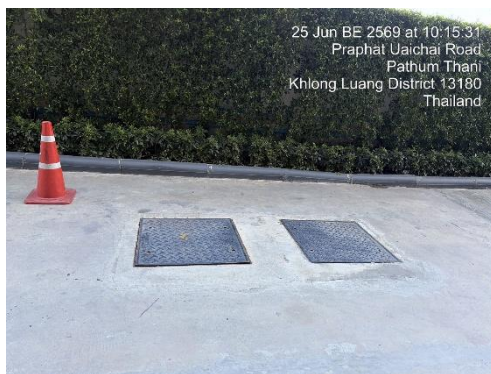
ระบบบำบัดน้ำเสียของโครงการ

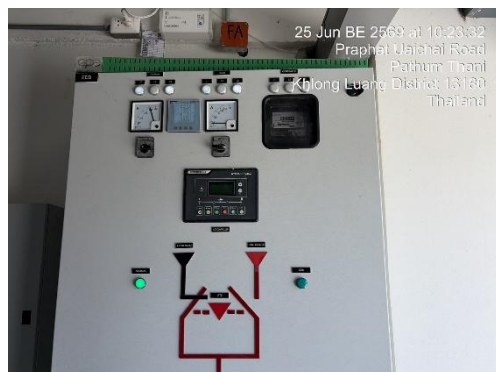
มิเตอร์ระบบบำบัดน้ำเสีย
